## INFORMAÇÃO TÉCNICA

No âmbito do processo por ajuste direto N.º 950 de 04.08.2023, requisição n.º 1058, a equipa técnica especializada da SEQUOIA VERDE realizou, no passado dia 10 de abril, uma visita ao Parque de Merendas do Samouco, com o objetivo de se emitir uma opinião técnica sobre os exemplares de *Eucalyptus globulus* aí presentes. Neste seguimento, cabe-nos informar:

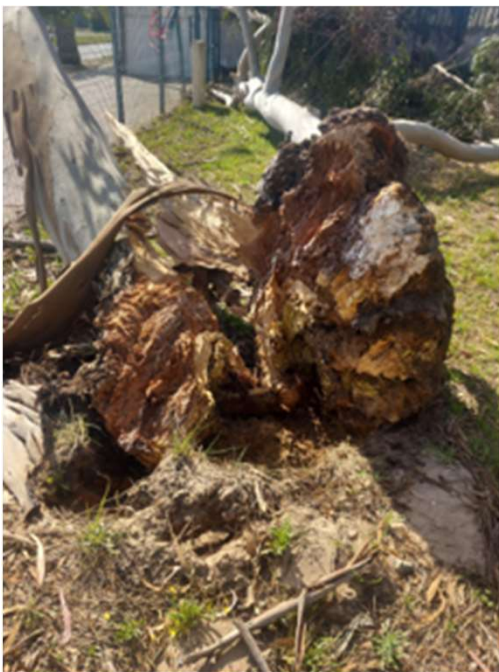
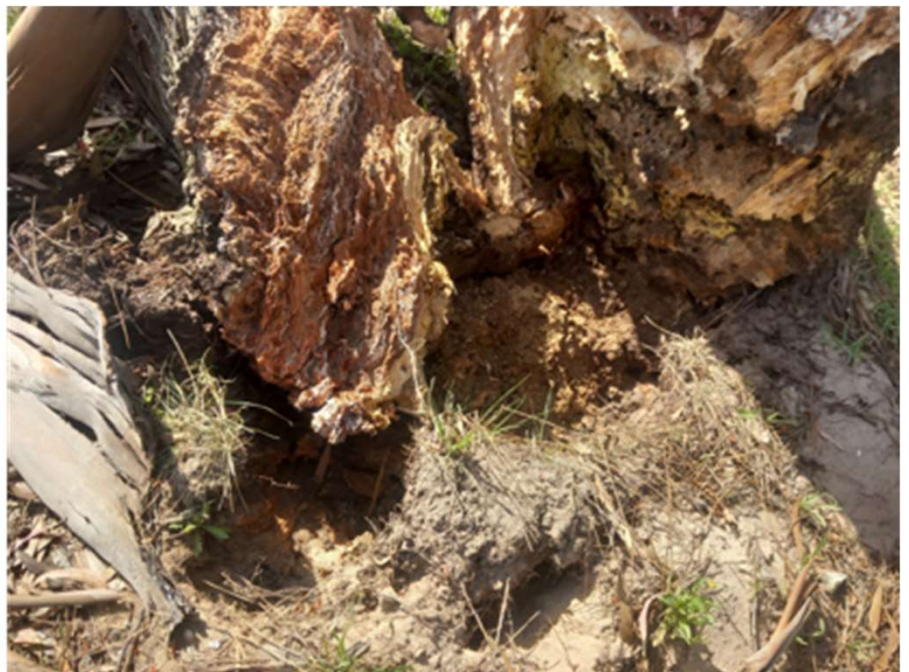
1. O eucalipto que fraturou pelo colo na passada segunda-feira evidencia uma podridão interna generalizada em avançado estado de degradação do lenho, não se observando raízes; na nossa opinião, a resistência mecânica do colo encontrava-se drasticamente afetada, podendo a árvore ter sucumbido ao seu próprio peso já que no dia em questão e de acordo com o que me disse não estava vento; não obstante, as amplitudes térmicas que se têm verificado também podem ter contribuído para o desenvolvimento de fissuras internas, que ao agravarem a situação mecânica do colo determinaram a entrada em rutura; embora não tenham sido observados carpóforos do eventual agente causal é possível afirmar pela observação do lenho degradado tratar-se de uma podridão branca do tipo deslenhificação seletiva;

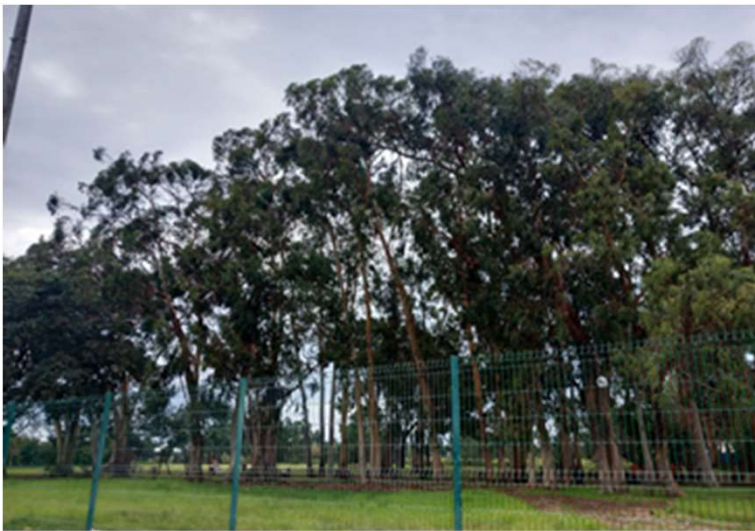
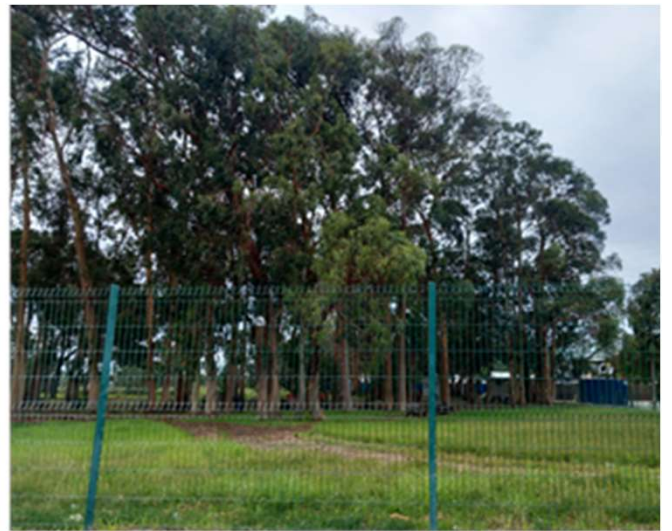
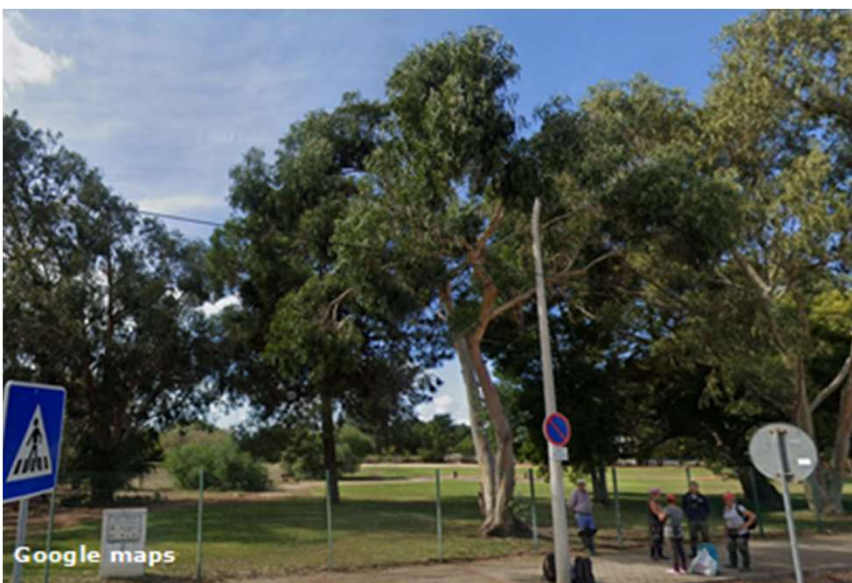
2. Os problemas ao nível do sistema radicular manifestam-se ao nível da parte aérea através de sintomas e/ou sinais como regressão de copa, crescimento adaptativos no colo, presença de frutificações dos eventuais agentes causais, entre outros; ao nível da parte aérea deste exemplar que ainda se encontrava presente no local não são visíveis quaisquer sinais de regressão de copa; fui verificar as fotografias que temos de 08.01 quando passámos no exterior do parque, só para verificar a sua localização e apontar trabalhos de poda para o início de maio, e não temos nenhuma desta árvore em concreto, mas nas fotografias que retratam o geral da mancha arbórea não são visíveis sinais de regressão de copa; também em imagens do street view do google maps não se verificam sinais de regressão de copa da árvore em concreto

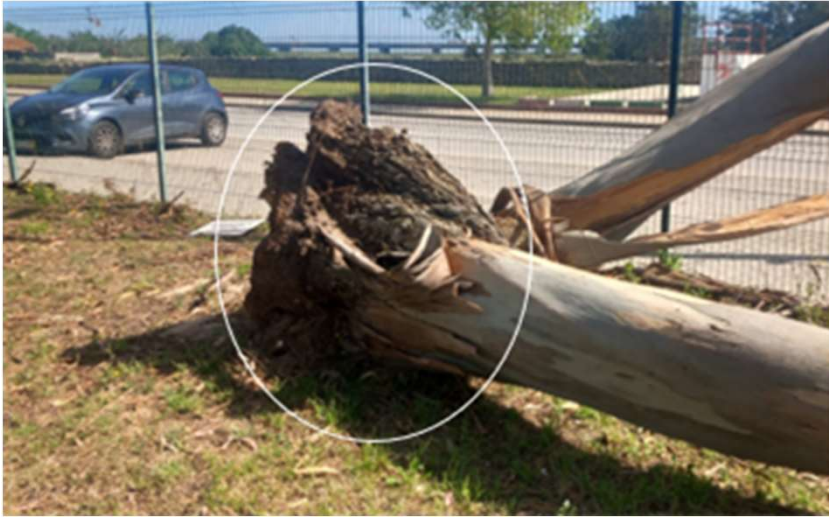
3. O único sinal que poderia ter conduzido a uma eventual suspeita de defeito interno é o embasamento que se verifica no colo e o encortiçamento do ritidoma nesta secção;

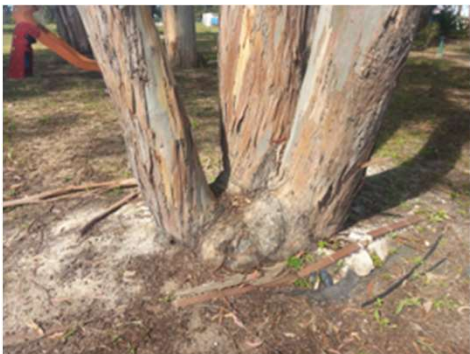
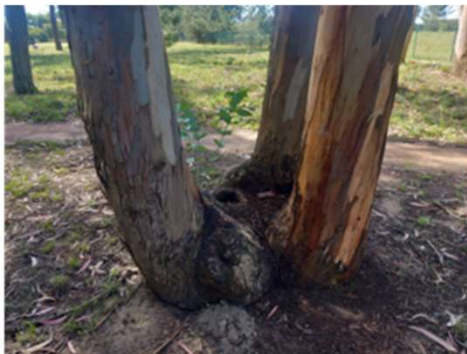
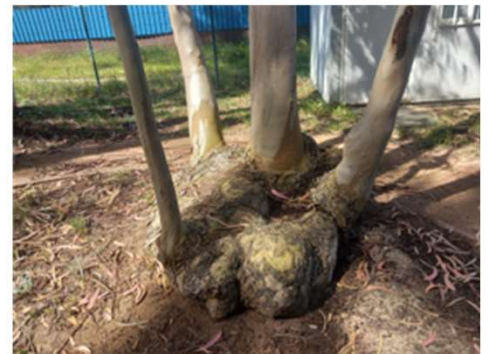
4. Pela observação cuidada da restante mancha é nossa opinião que a mesma é o remanescente de um antigo eucaliptal de exploração, não sendo a grande maioria dos eucaliptos presentes no parque verdadeiras árvores, mas sim rebentos de toíça, também conhecidos como varas, que por abandono da exploração tomaram proporções de árvores adultas; estes espécimes são assim varas de dimensões elevadas inseridas em toíças velhas e em avançado estado de degradação, encontrando-se provavelmente a sua estabilidade, ao nível desta secção bastante comprometida;

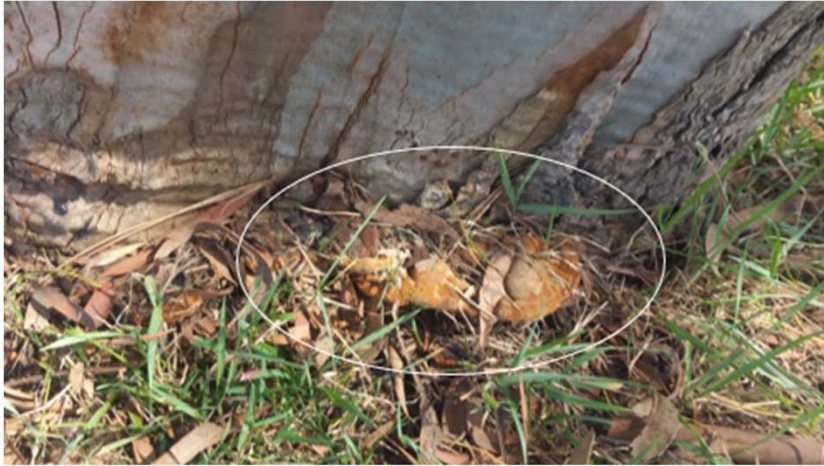
6. Em várias das toijas foram observados carpóforos de *Phellinus torulosus*, um basidiomiceta xilófago bastante comum nesta espécie arbórea e que provoca podridões radiculares e de colo;

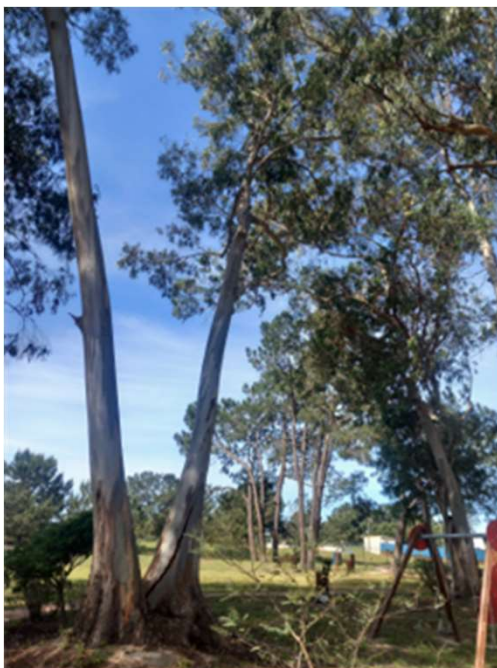
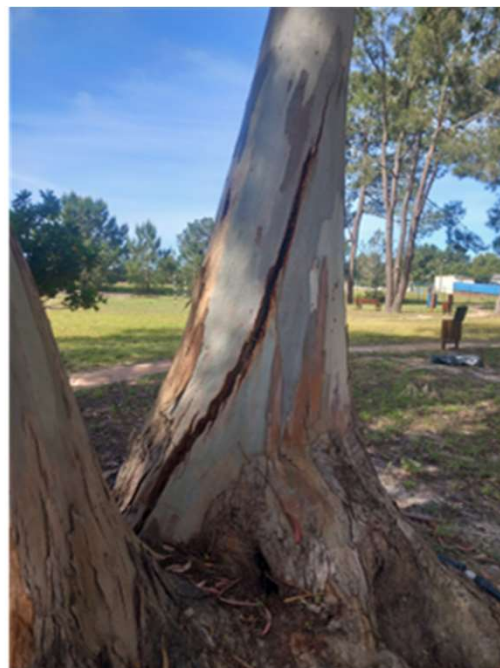
7. Num dos eucaliptos verificou-se uma fissura, recente, alongada pelo tronco na secção sujeita a esforços de tração, já com desenvolvimento significativo em profundidade e que se encontra a comprometer, conjuntamente com a cavidade observada na secção do colo, a estabilidade do eixo, aconselhando-se desde já o seu abate;
